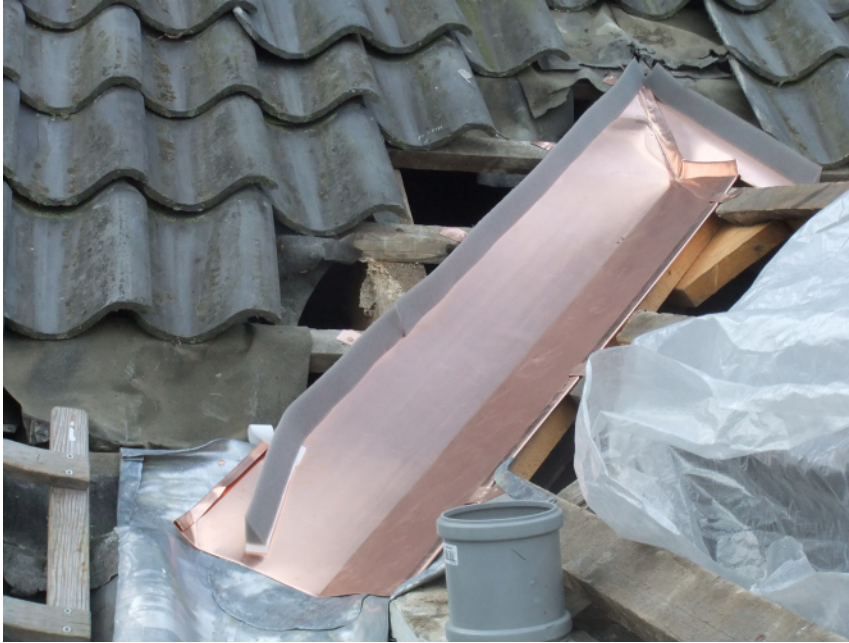
Nach Fertigstellung der Zimmerarbeiten haben die Dachklempner begonnen die Kehlbleche zu erneuern.

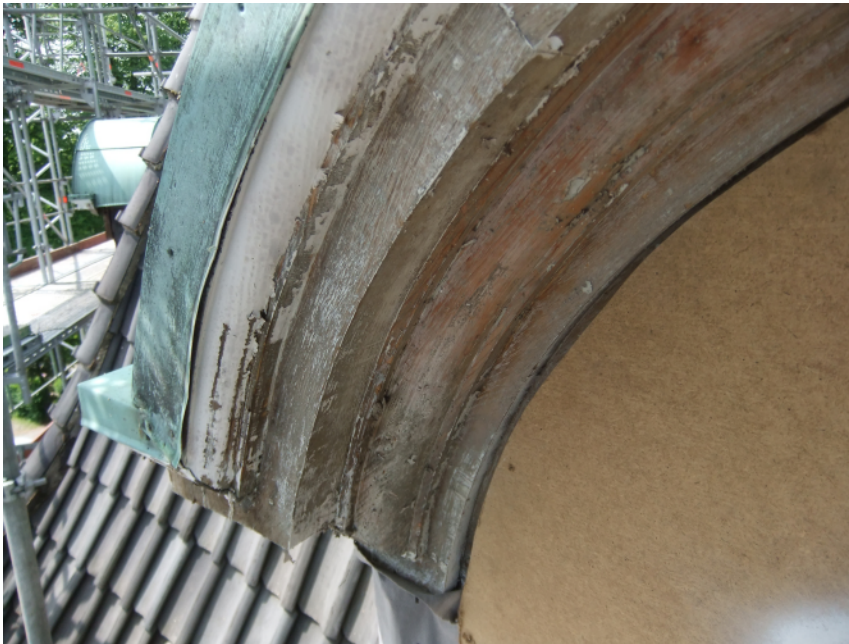
Im Thermischen Verfahren werden die Altanstriche der Gaubenfenster und Gesimse behutsam entfernt. Es erfolgen später Neuanstriche in Leinöltechnik.

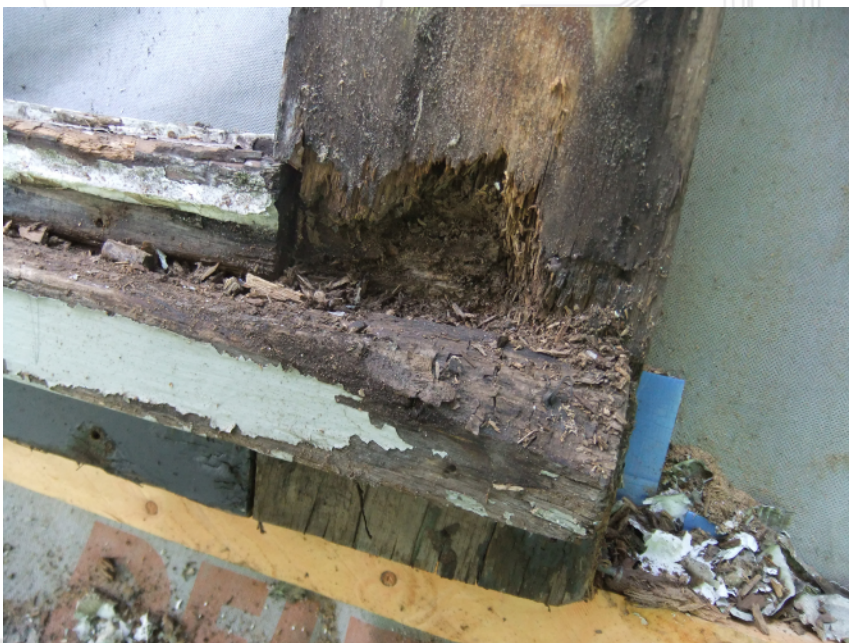
Geschädigtes Unterstück eines Blendrahmens der großen unteren Gaubenebene. Der Blendrahmen wurde ausgebaut und das Unterstück wird in Eichenholz neu hergestellt.
